Obnova historických parkov  
a architektonických areálov  
v kritickom  
stavebno-technickom stave  
**HRAD MODRÝ KAMEŇ**  
VII. etapa 2019

**ZÁVEREČNÁ SPRÁVA**

## OBNOVA HISTORICKÝCH PARKOV A ARCHITEKTONICKÝCH AREÁLOV V KRITICKOM STAVEBNO-TECHNICKOM STAVE - VII. ETAPA 2019

### Obnova historických parkov a architektonických areálov v kritickom stavebno-technickom stave - časť 465/4 Záhrada

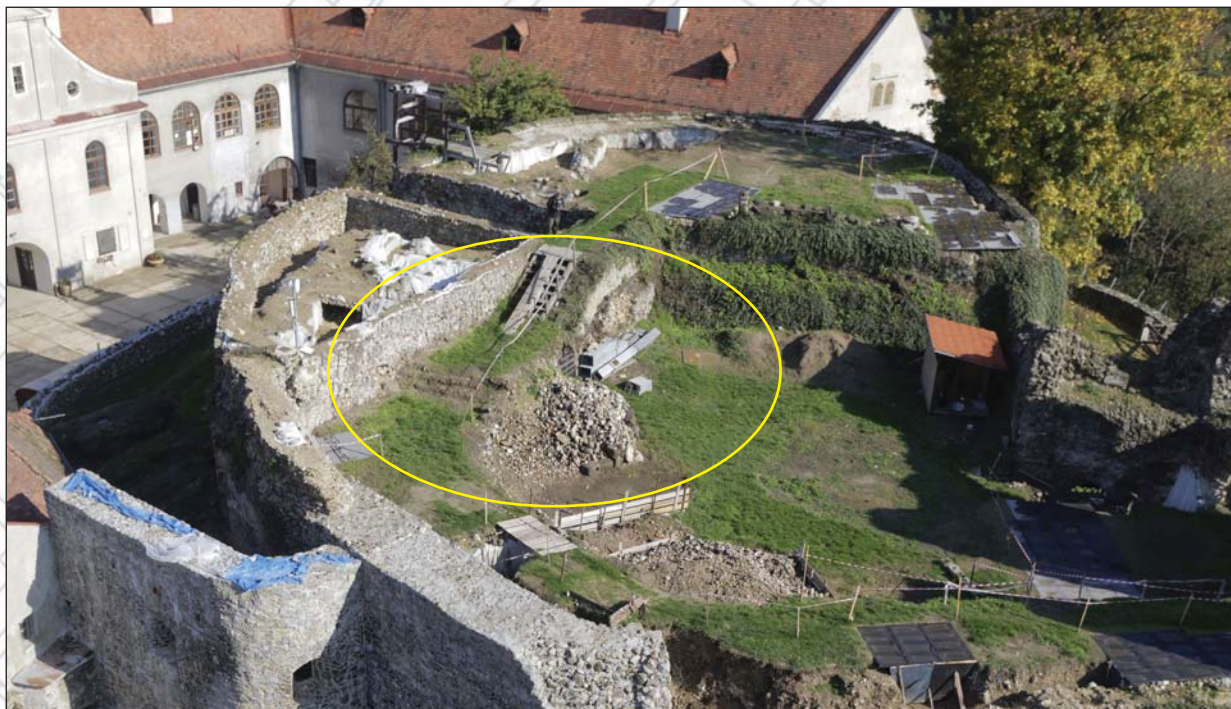
Obr. 1 Pohľad na komplex horného hradu NKP Modrý Kameň s vyznačenou časťou 465/4 Záhrada, ktorá bola predmetom VII. etapy obnovy

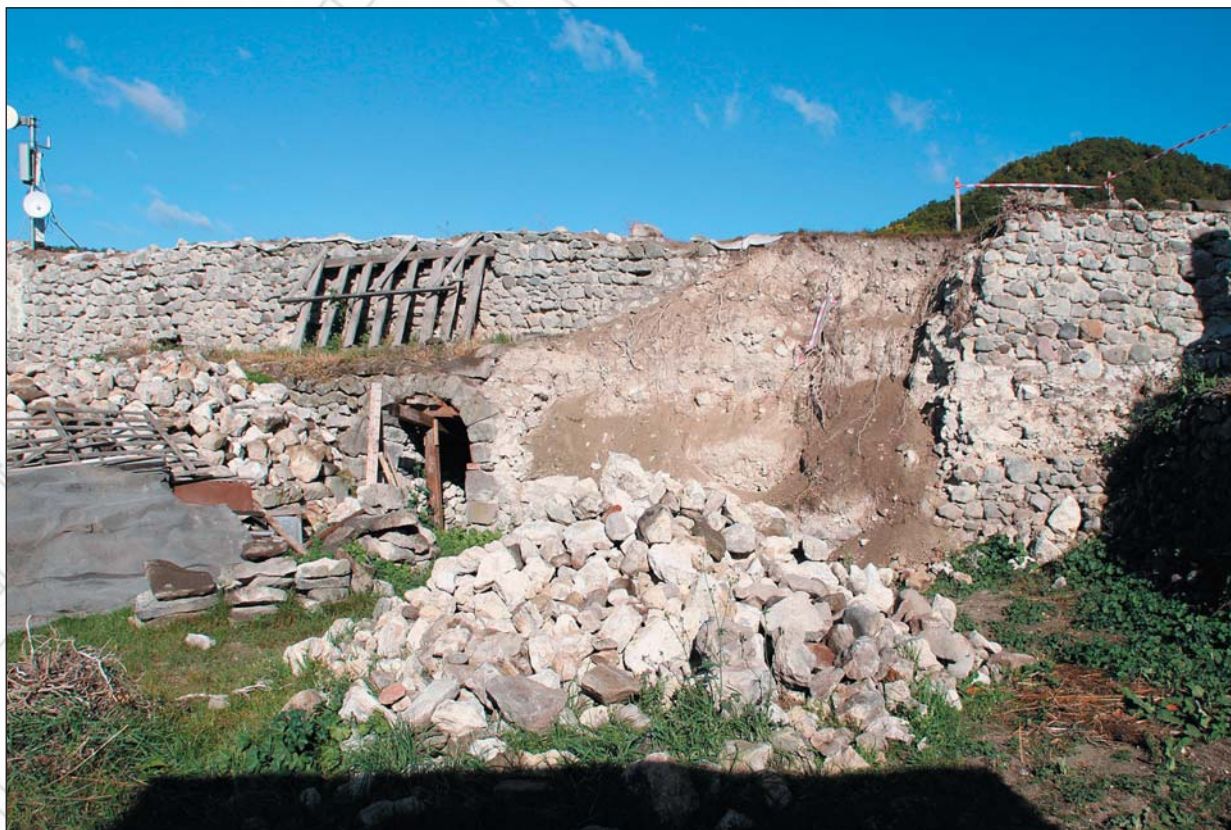
Obr. 2 Stav pred začatím prác - zrútenie muriva a takmer celého schodiska - havarijný stav

Zrútenie podstatnej časti muriva malo za následok i zrútenie schodiska a podesty schodiska (obr. 2, 4, 5, 6). Tento stav ohrozuje i hlavné chodisko, ktoré stratilo oporu (obr. 4). Zrútenie časti hlavného schodiska môže mať za následok zrútenie bočných murív schodiska, ktoré sú v súčasnosti veľmi narušené.

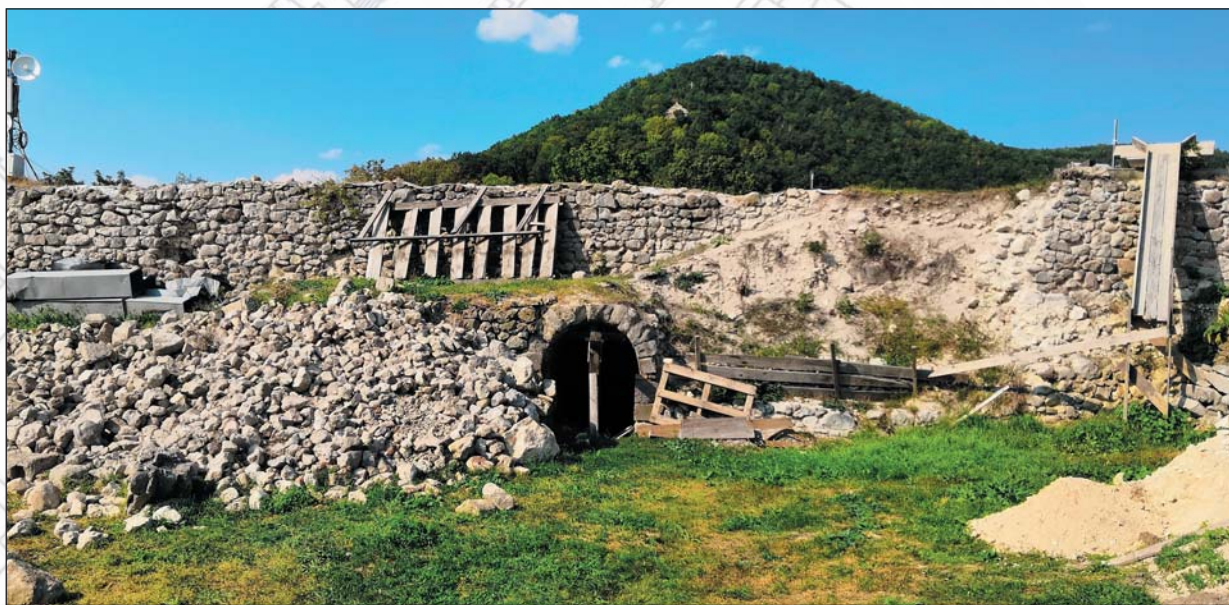
Toto kritické hodnotenie platí pre murivo hradby (obr. 4) a pokračujúci plášťový odtrh v líci hradobného múru (obr. 4, 5, 6).

Obr. 4 Pohľad na zrútené časti novovekých parkových úprav

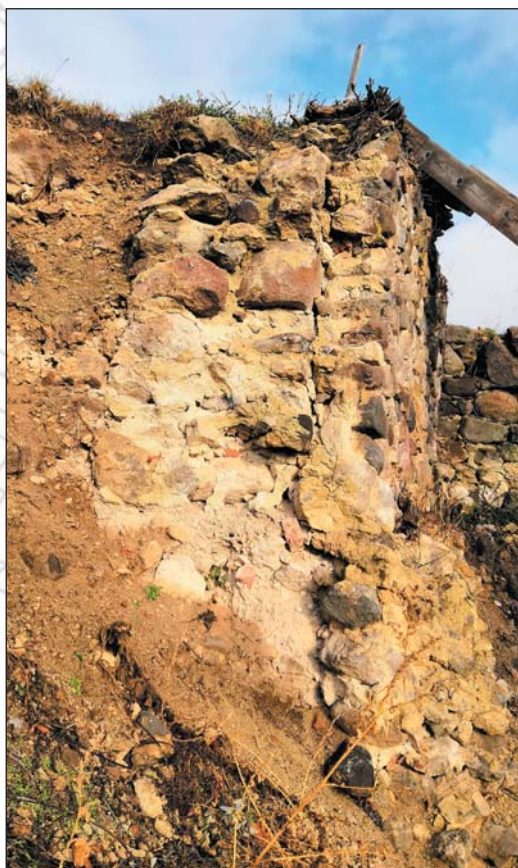
Obr. 5 Pohľad na deštrukciu novovekého muriva

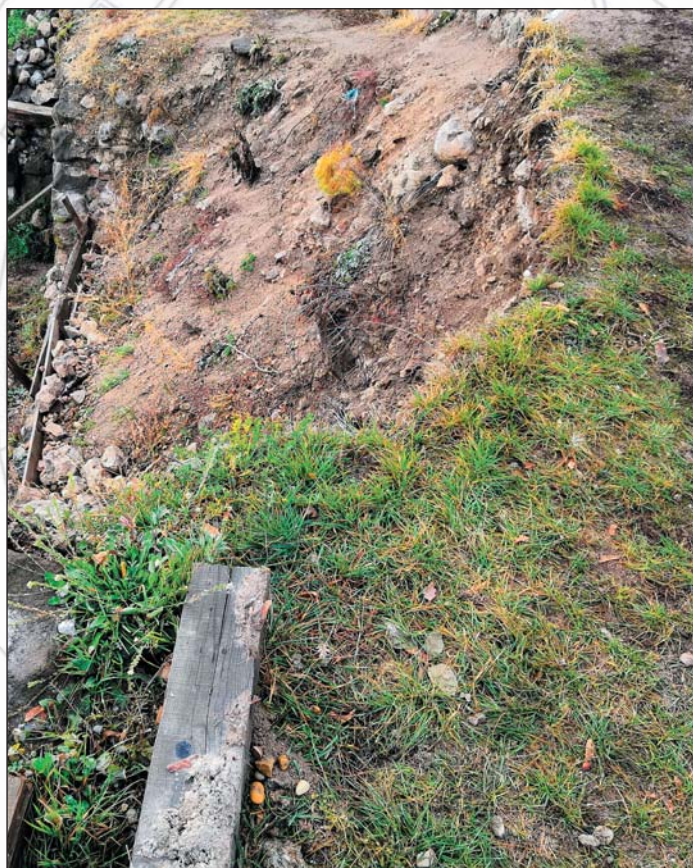
Obr. 6 Pohľad na zrútené časti novovekých parkových úprav.

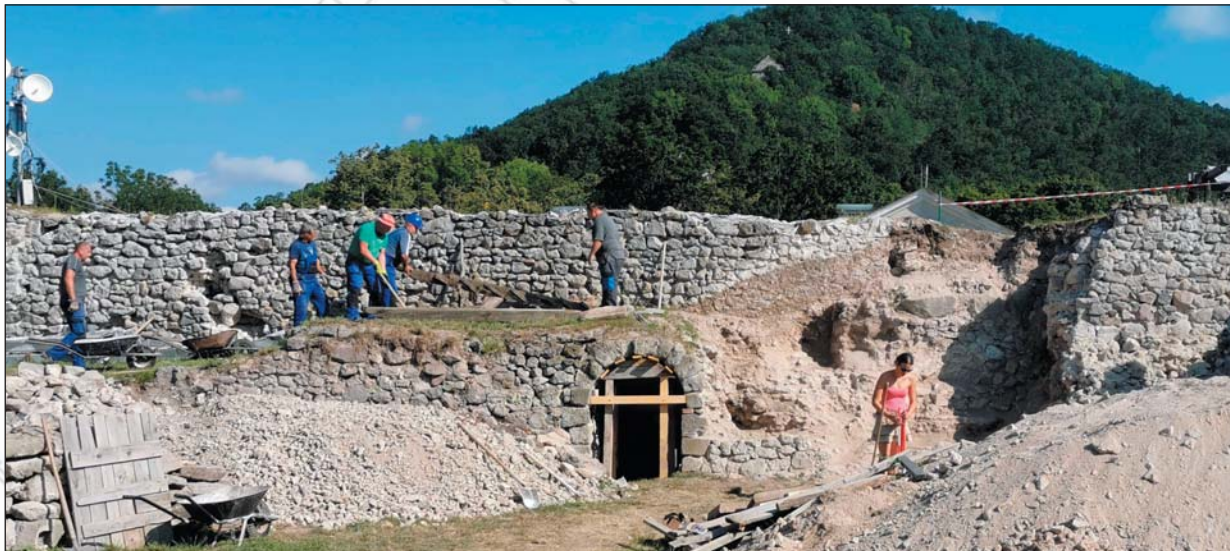
Obr. 9 Začiatok obnovy zrútených častí novovekých parkových úprav - zemné práce

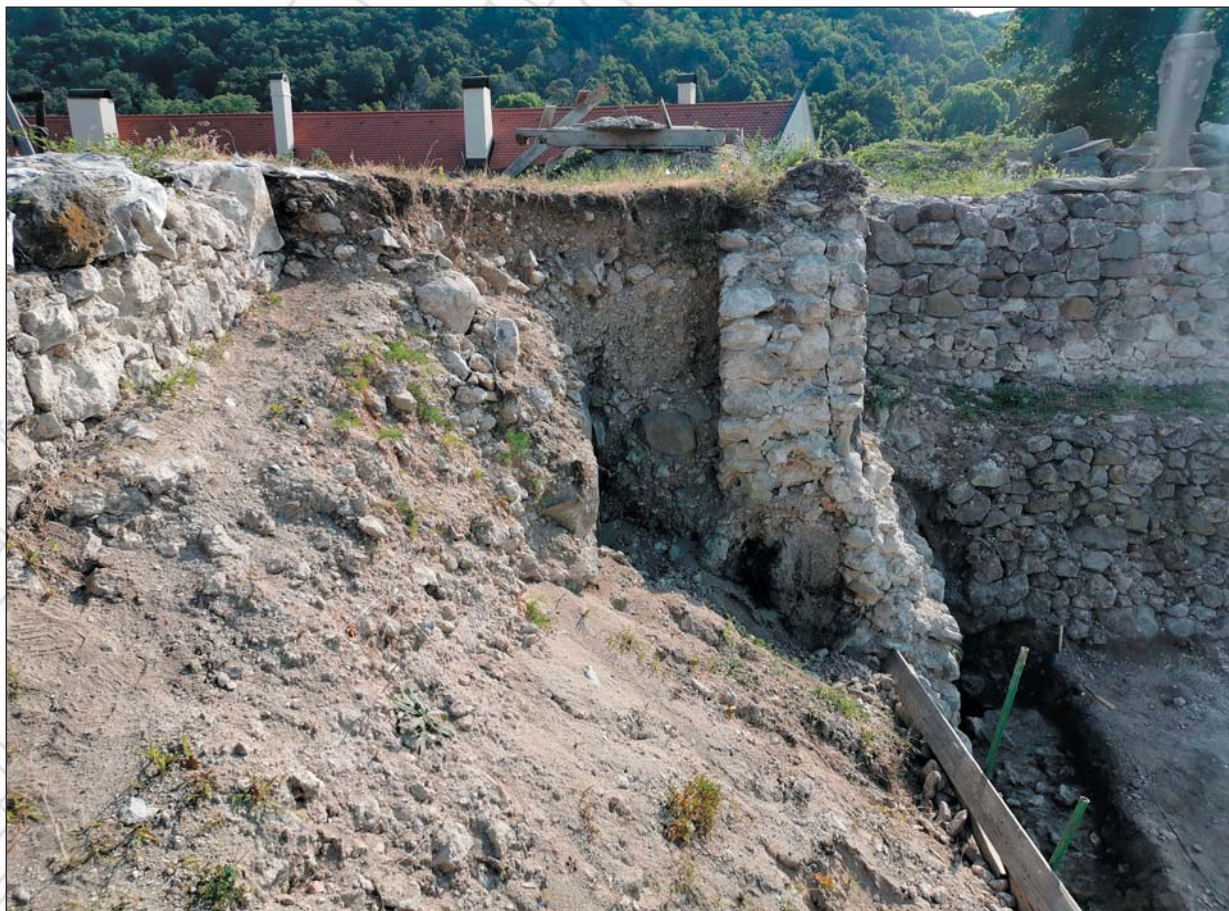
Obr. 11 Profil zrútených častí pred začatím prác. Sú viditeľné závažné statické poruchy - odtrh sekundárnej plenty, veľké kamenné segmenty v nestabilnej sypanine

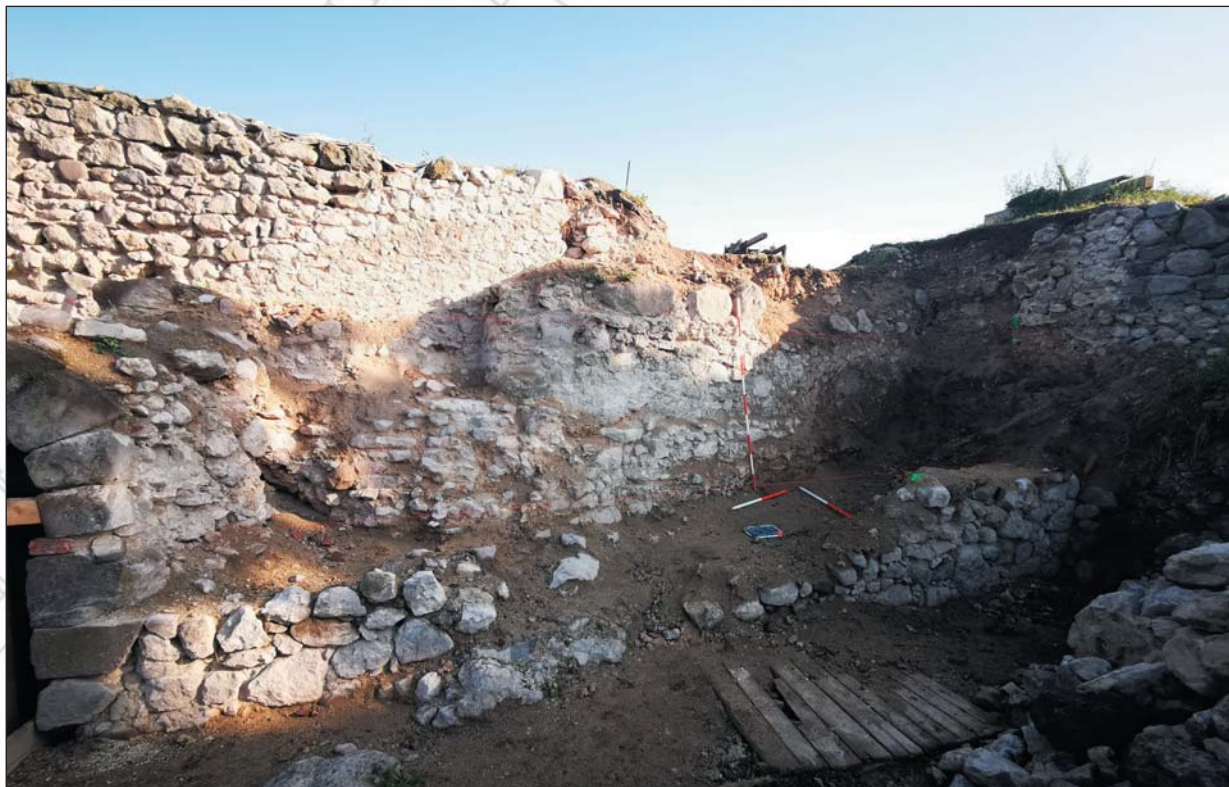
Obr. 12 Pohľad na vyčistené stavenisko so zvyškami stabilných častí. Prebiehajúci predstihový archeologický výskum (Mgr. Zuzana Kaličiaková)

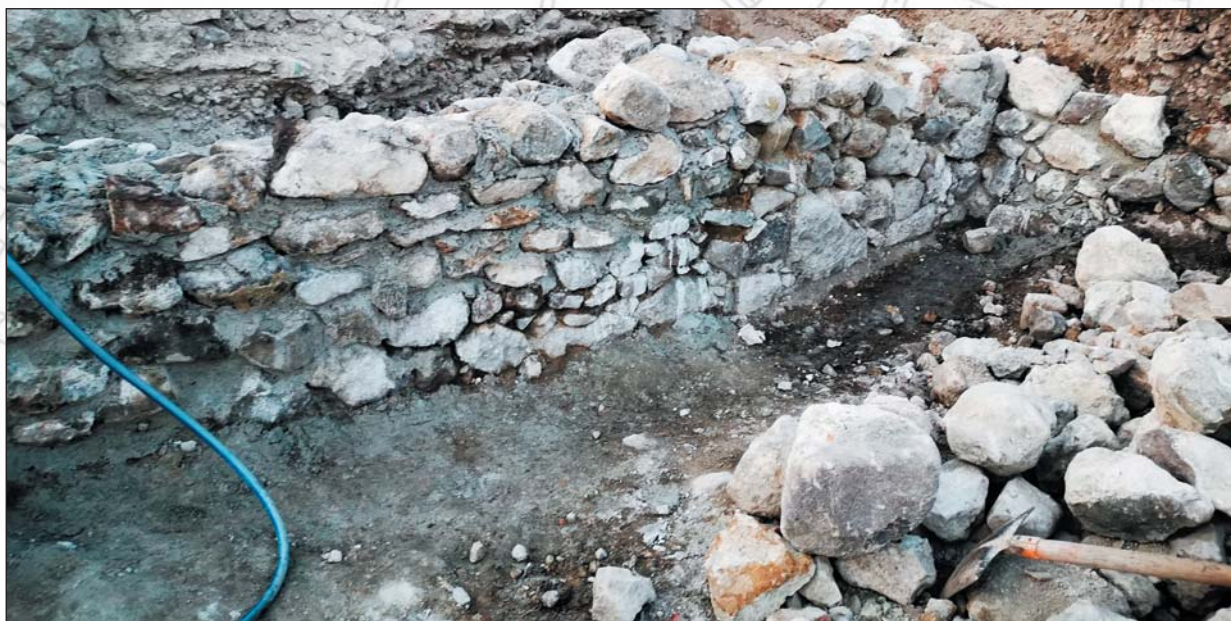
Obr. 14 Pohľad na novo založené murivo

V nivelete opraveného základového muriva následne začali murárske práce na obnove obvodového muriva. Murivo bolo založené v celom profile - t.j. profil pôvodného muriva + domurovaná plenta (Obr. 15). Okrem vizuálnej simulácie pôvodnej plenty bola zabezpečená stabilita muriva v celom profile ako nosná časť pre obvodové murivo. Po domurovaní uvedeného profilu boli osadené odvodňovacie rúry a murárske práce pokračovali v profile pôvodného muriva. Po dosiahnutí nivelety klenby vchodu do podzemných častí bolo obnovované murivo realizované s ustupujúcimi prvkami (schodnica) pre následnú montáž pôvodných kamenných stupníc.

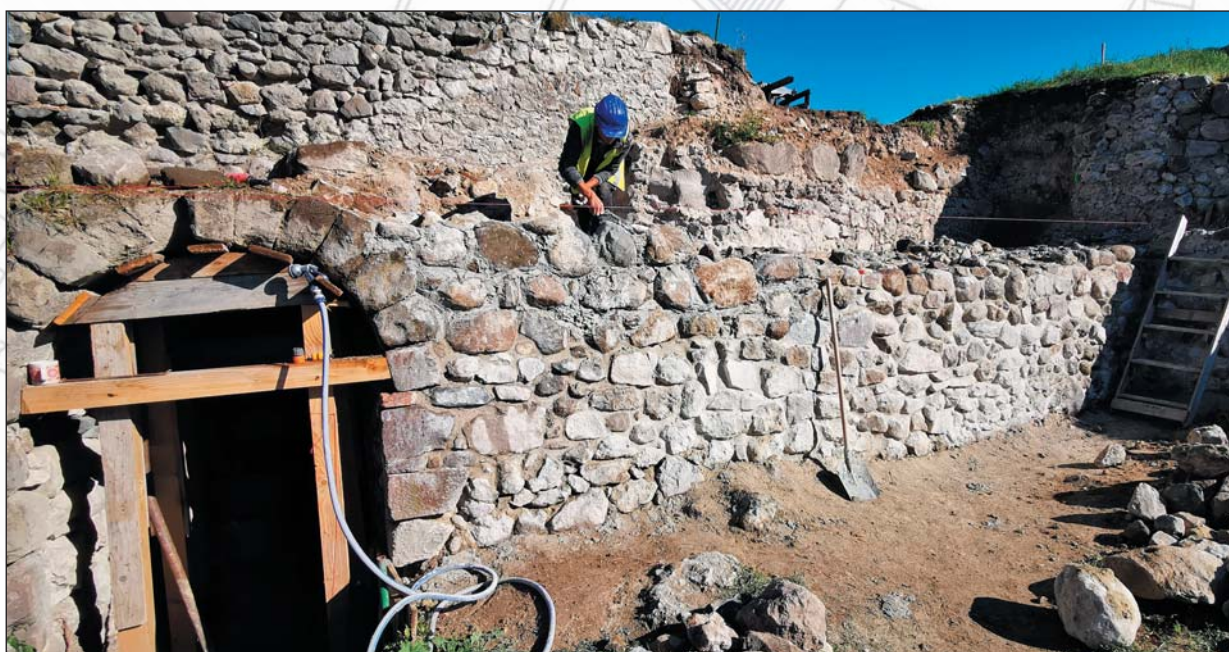
Obr. 16 Stavebné práce pri obnove muriva

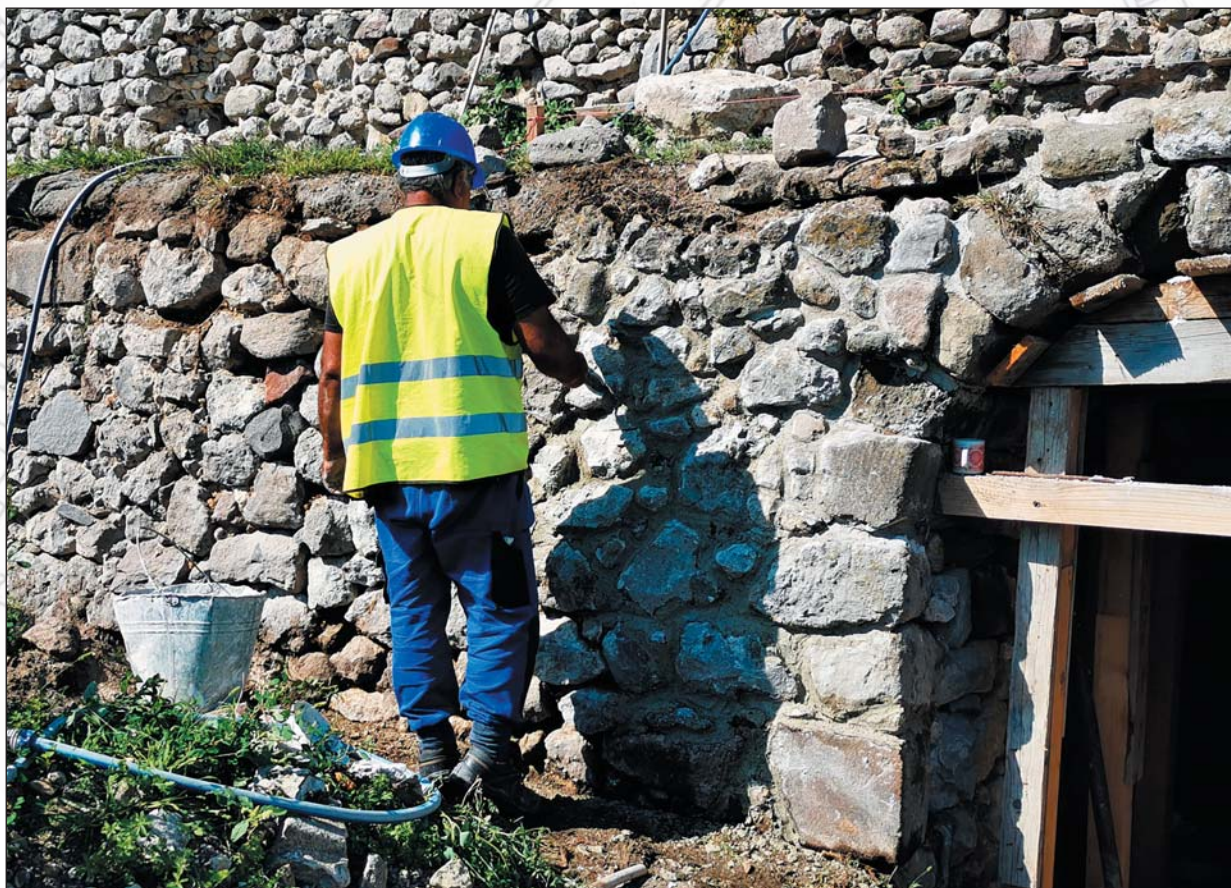
Obr. 20 Stavebné práce pri obnove muriva. Hĺbkové škárovanie existujúceho muriva

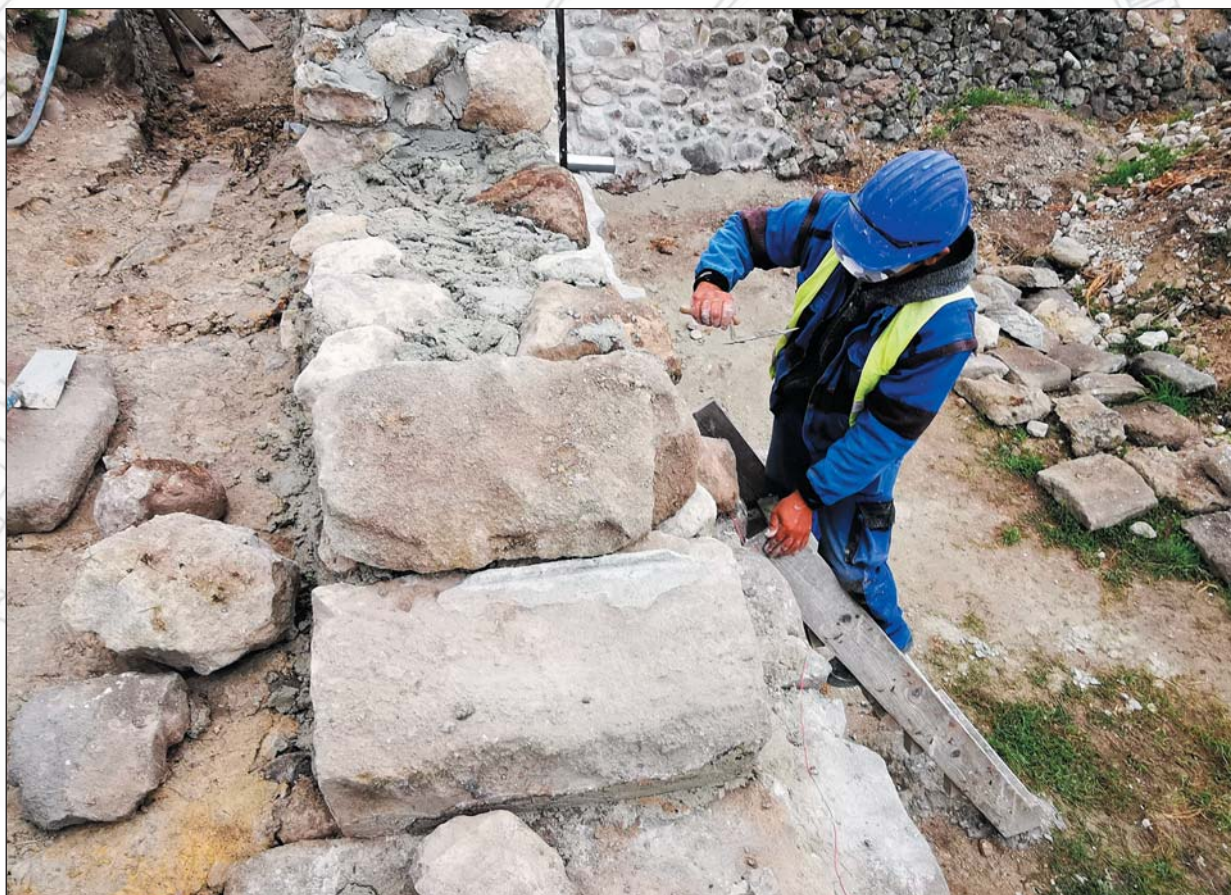
Obr. 21 Montáž schodiskových stupnic

Obr. 22 Montáž schodiskových stupnic

Po realizácii obnovy obvodového muriva prebiehala montáž kamenných stupníc schodiska. Boli použité pôvodné stupnice, chýbajúce boli doplnené ekvivalentným materiálom (pieskovec) - sekundárne kryty koruny získané z vytriedenej suty. Pôvodné stupnice vykazujú značné opotrebenie, vizuálne bolo schodisko obnovené do pôvodného stavu pred zrútením podľa požiadavky KPÚ v Banskej Bystrici. Takto obnovené schody však nevyhovujú požiadavkám na bezpečnosť návštevníkov, v časti návštevníckych trás navrhujem realizáciu nového schodiska ako prekrytie pôvodného. Ako materiál navrhujem ocelové pozinkované rošty v rámoch, takto sa zachová vizuálny kontakt návštevníkov s pôvodnými i obnovenými časťami a zabezpečia sa i požiadavky na bezpečnosť z hľadiska platných vyhlášok (Např. hrad Filákov)

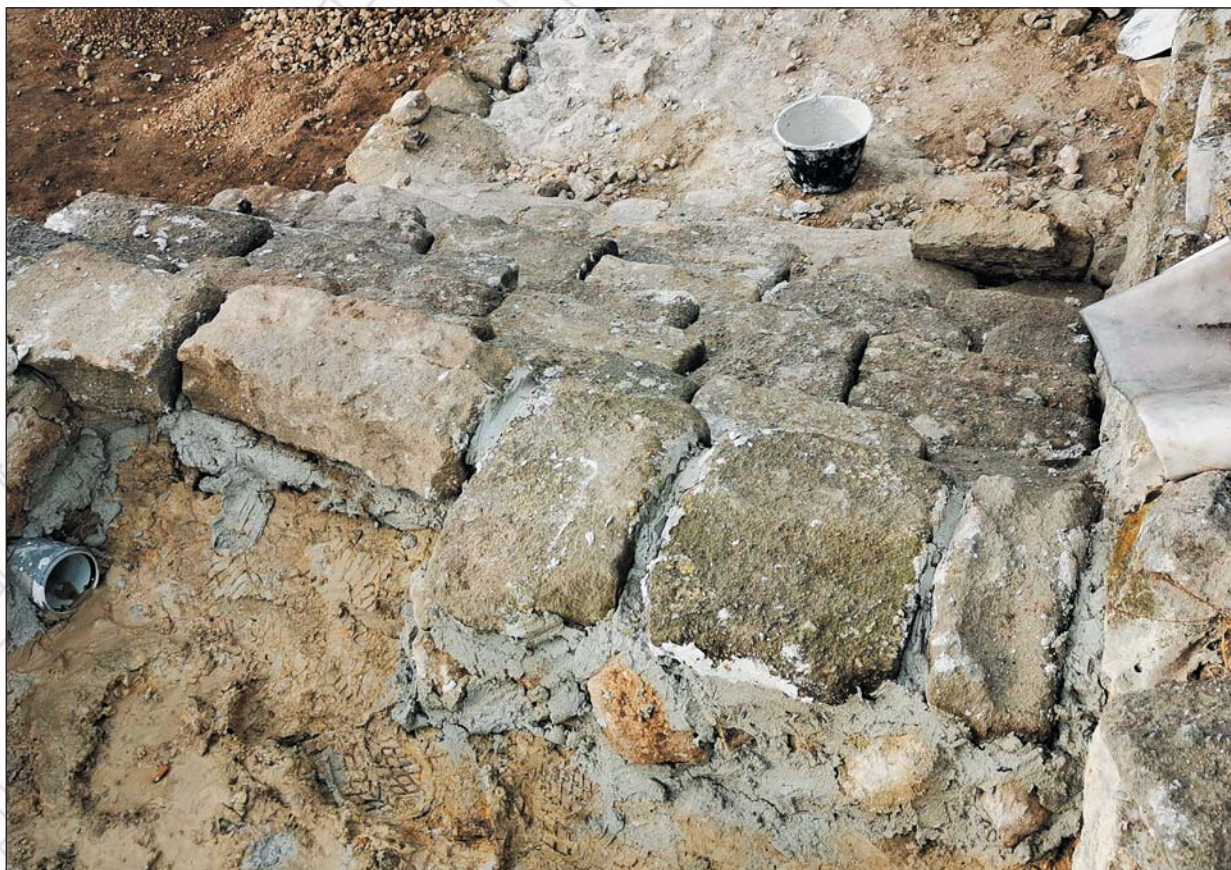
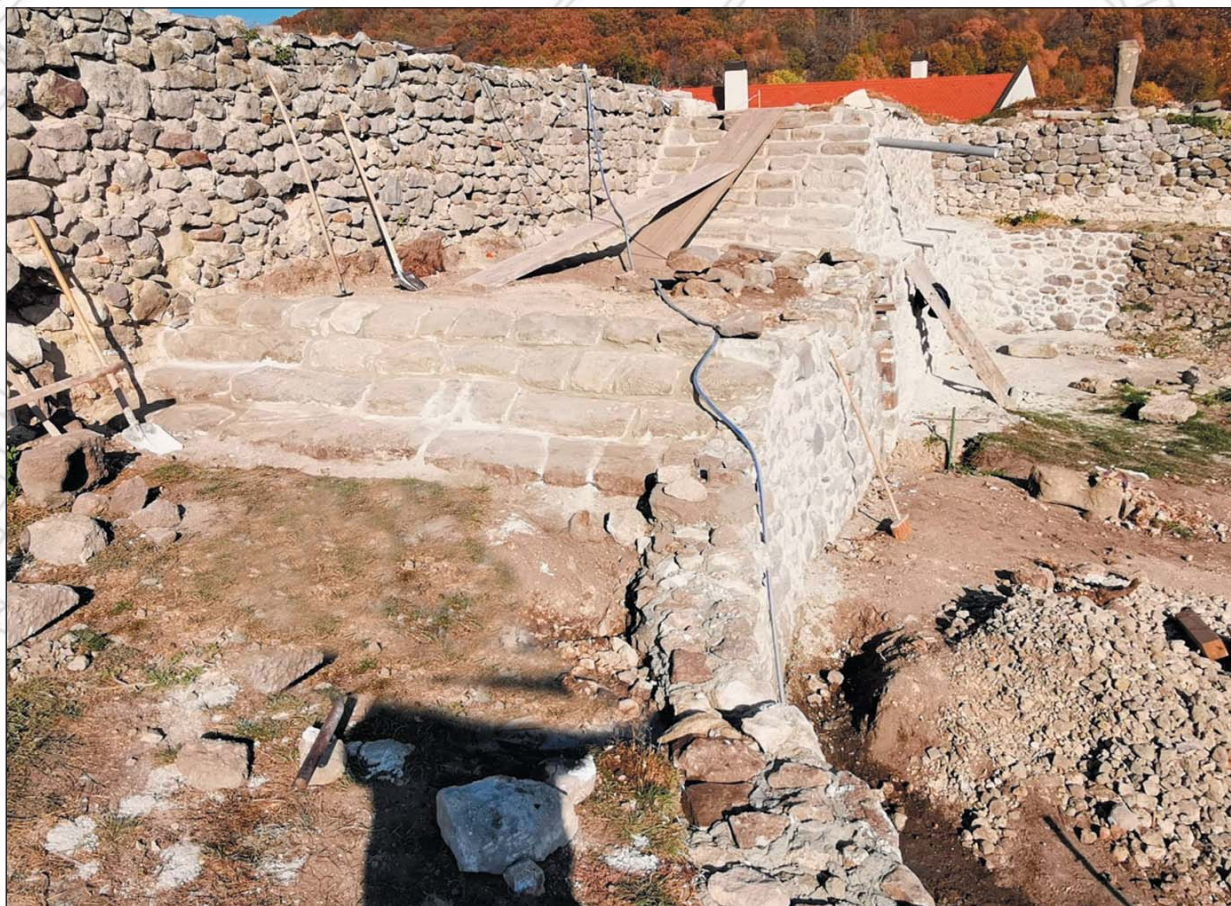
Obr. 23 Obnovené schodiskové stupnice

Obr. 24 Obnovené schodiskové stupnice - celkový pohľad

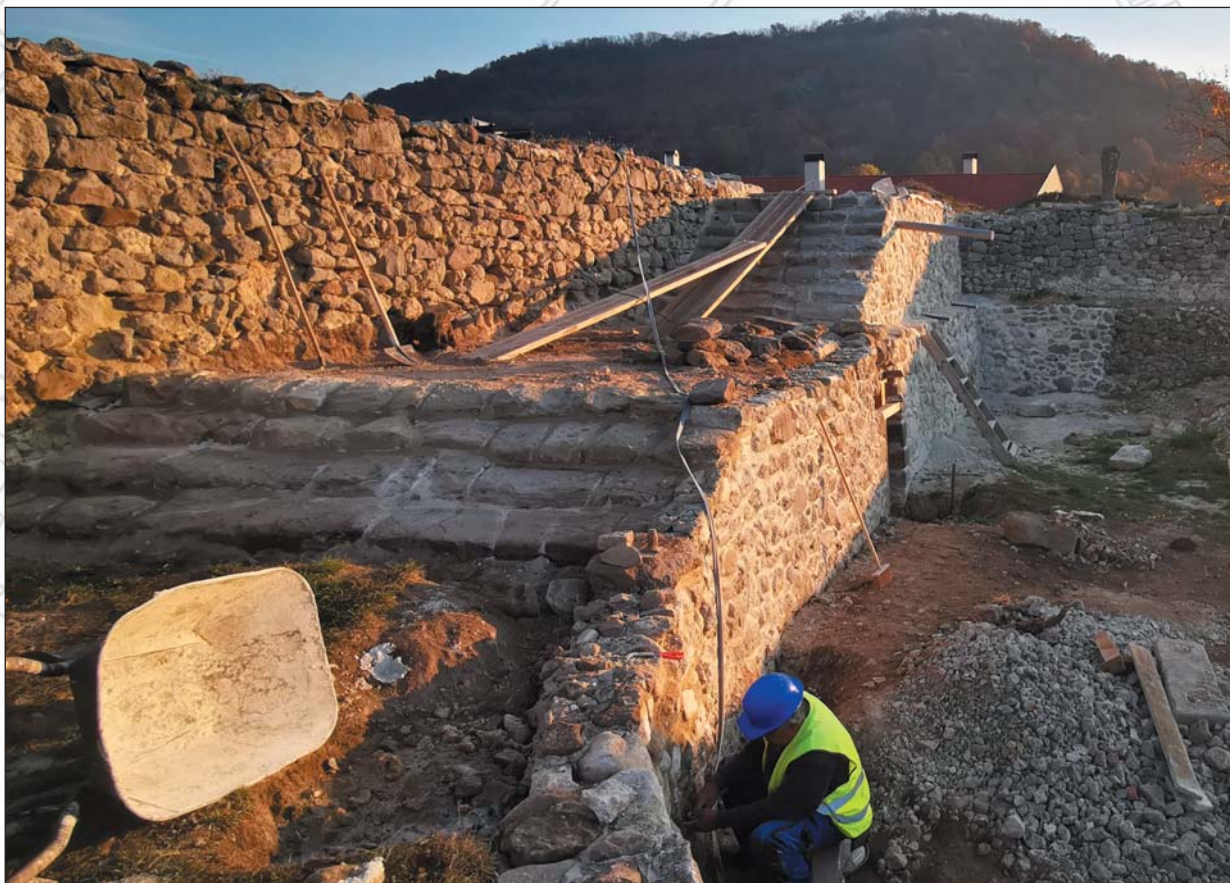
Obr. 26 Obnovené obvodové murivo a schodisko. Dokončovacie práce - hĺbkové škárovanie

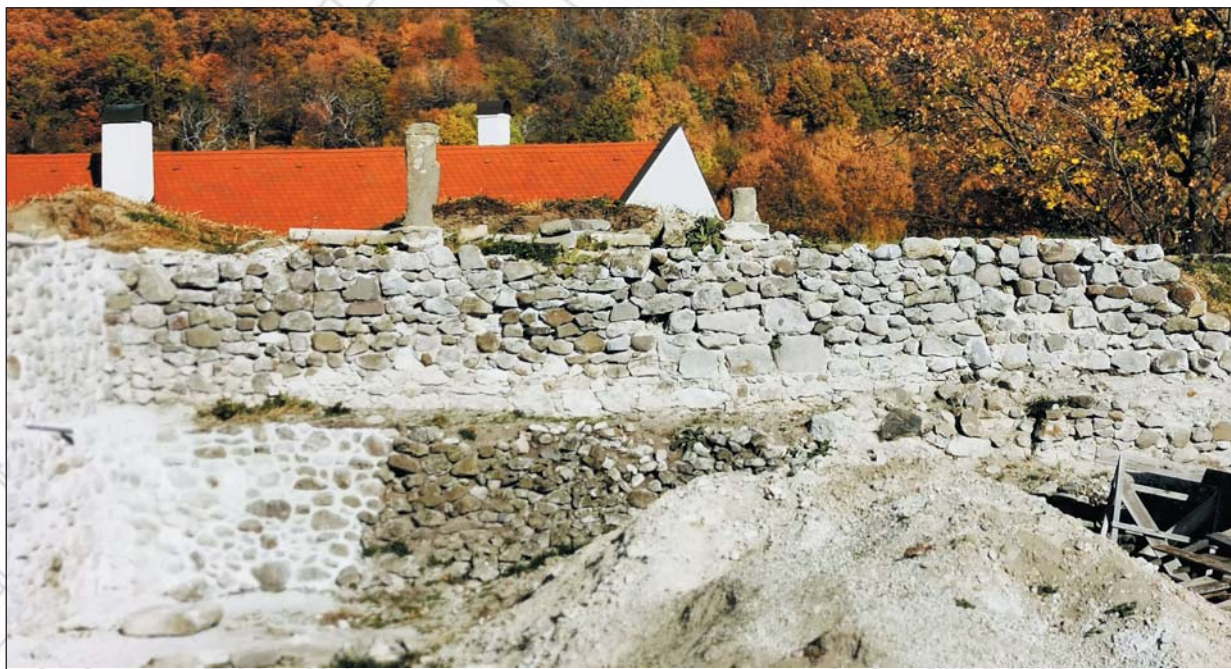
Obr. 27 Pohľad na obnovené obvodové murivo SV terasy v roku 2019 a časti, ktoré je potrebné opraviť.

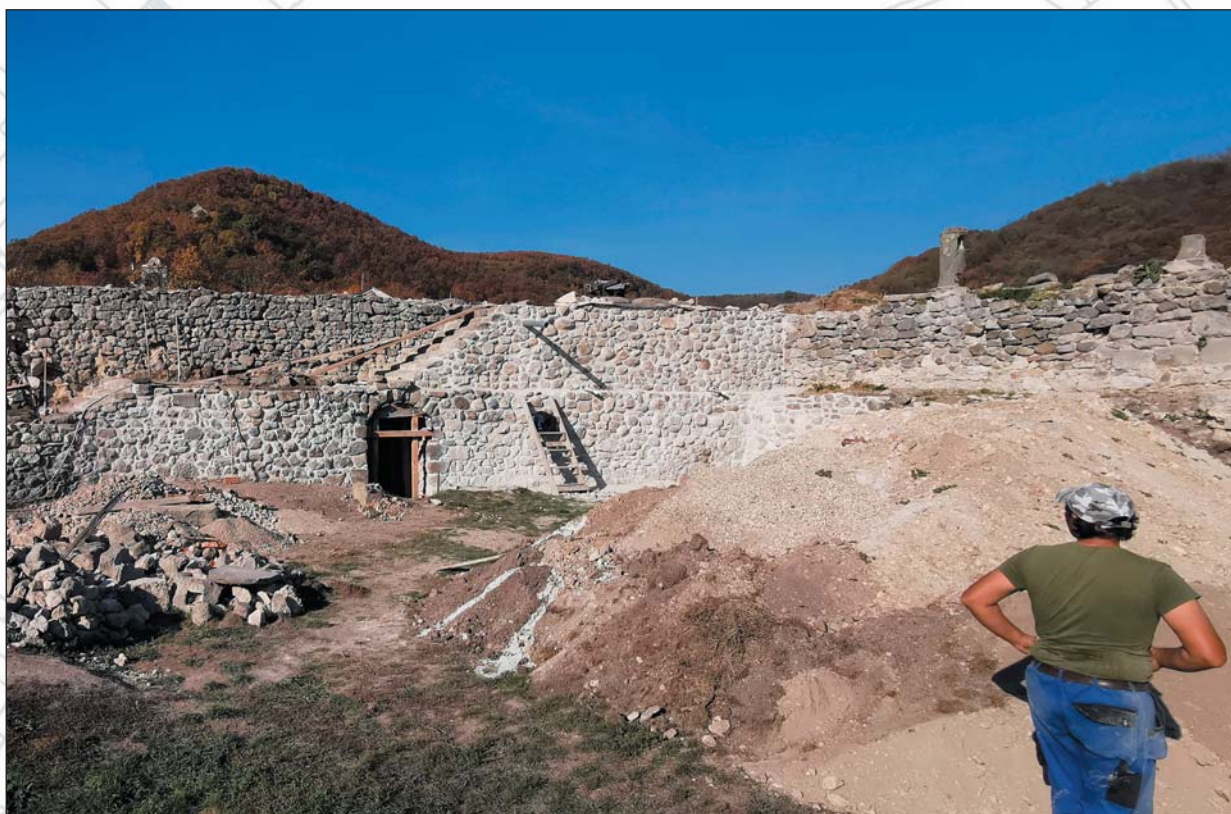
Obr. 28 Obnovené obvodové murivo a schodisko. Stav v októbri 2019

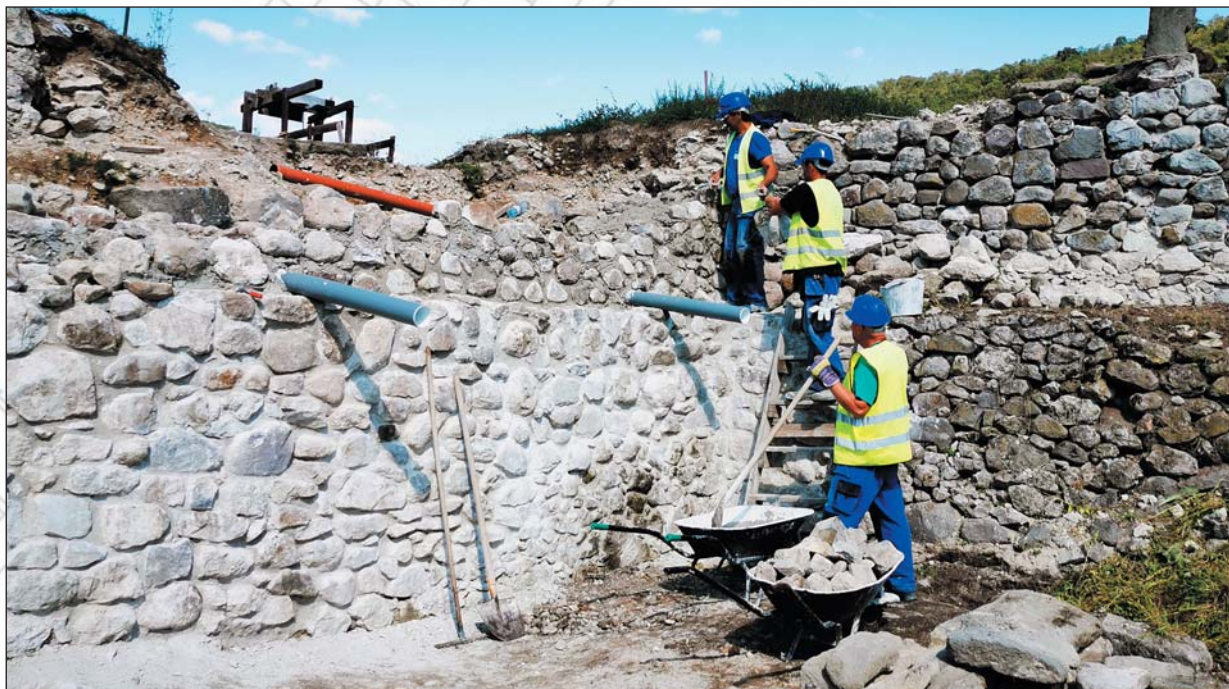
Obr. 29 Montáž odvodňovacích prvkov pri oprave muriva - zrealizovaná hydroizolácia zhutneným ílovým tesnením s odvedením zrážkových vôd, rúrami

Po realizácii sanácie obvodového muriva Horného hradu, v časti hradnej ruiny NKP Hrad Modrý Kameň - záhrada (465/4) nasledovala realizácia odvodnenia. Obvodnenie bolo realizovné už pri sanácii muriva - montáž odvodňovacích rúr, po dokončení obnovy muriva boli realizované práce na odvodnení.

Aby sa zamedzilo prenikaniu zrážkových vôd do muriva, boli práce zamerané na sanáciu vlhkosti a to realizáciou ílového tesnia na rubovej strane obnoveného muriva. Práce na sanácii vlhkosti spočívali v ručnom presune hmôt - ílu zo skládky pred hradom, následne boli ílom zasypávané priestory za rubovým murivom. Íl bol vlhčený a zhutňovaný po 20 cm ručne i vibračnou doskou do celkovej hrúbky 1 m. Povrch ílového tesnenia bol vyspádovaný k rúram v murive, ktoré slúžia na odvod vody mimo obvodové murivo. Na ílové tesnenie bola aplikovaná separačná PVC fólia, prekrytá geotextíliou, následne prisypaná zeminou.

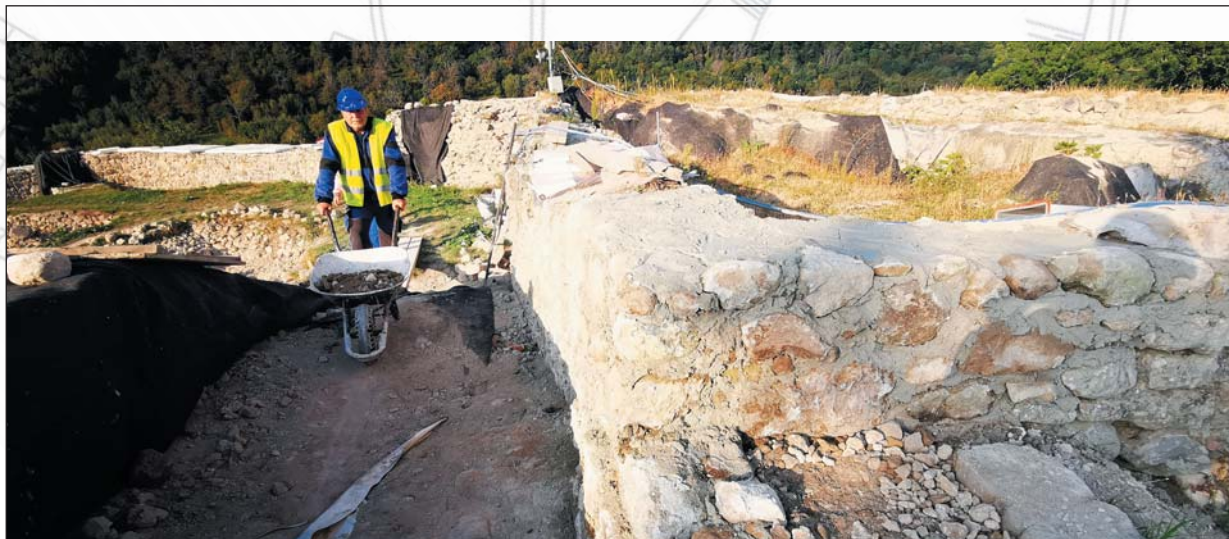
Obr. 30 Montáž ílového tesnenia po oprave muriva - presun hmôt

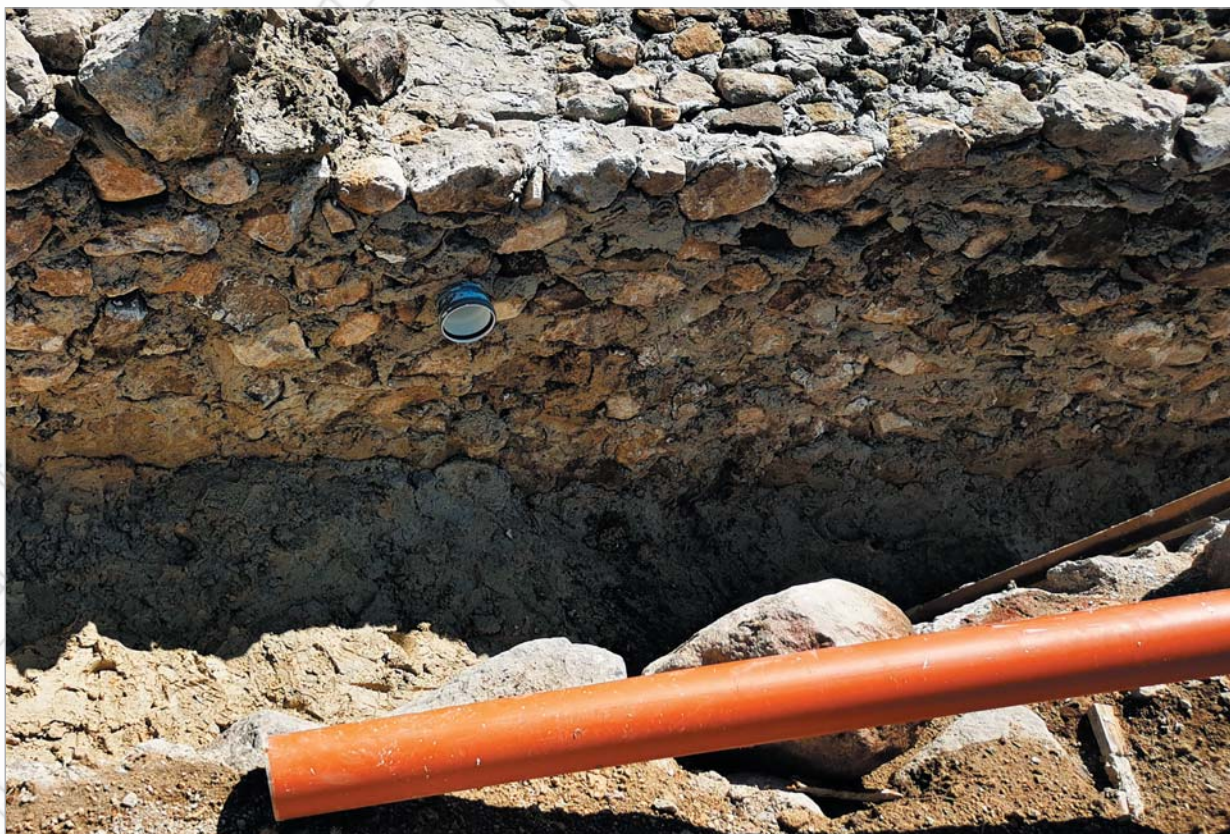
Obr. 31 Montáž ílového tesnenia po oprave muriva - zrealizovaná hydroizolácia zhutneným ílovým tesnením s odvedením zrážkových vôd, (október 2019) pred dokončovacími prácami (zásyp zeminou, zatrávnenie pochôdznej plochy)

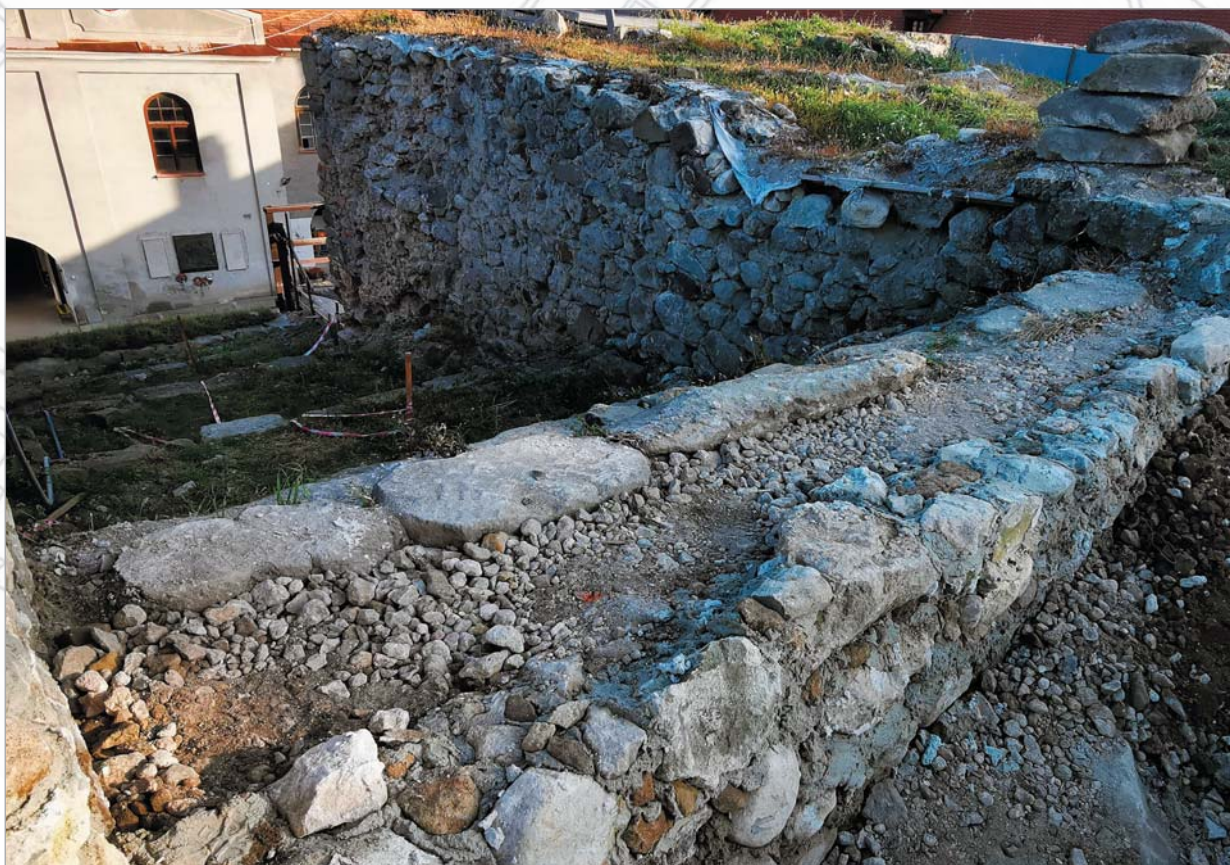
Obr. 32 Sanácia oporného muriva hlavného schodiska

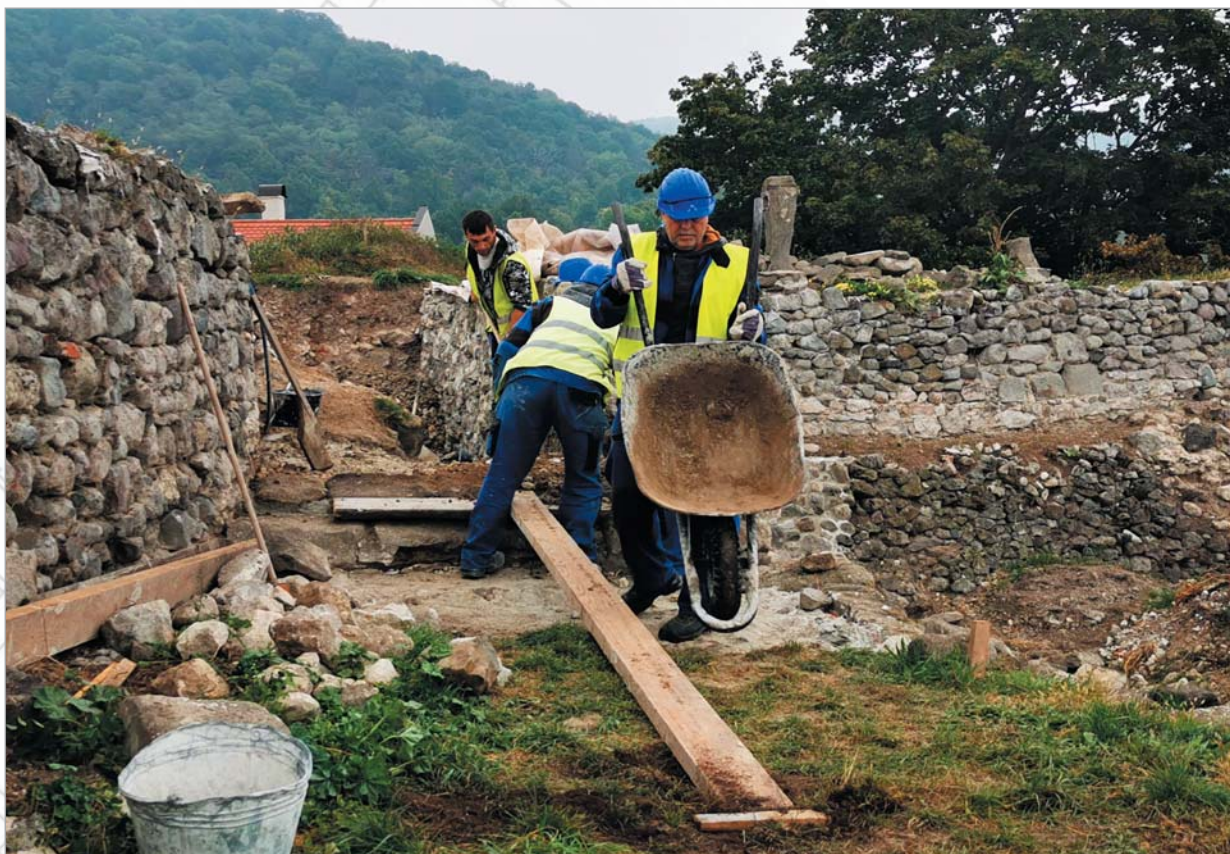
Obr. 32 Montáž ílového tesnenia po oprave muriva - zrealizovaná hydroizolácia zhutneným ílovým tesnením s odvedením zrážkových vôd, (október 2019) pred dokončovacími prácami (zásyp zeminou, zatrávnenie pochôdznej plochy)

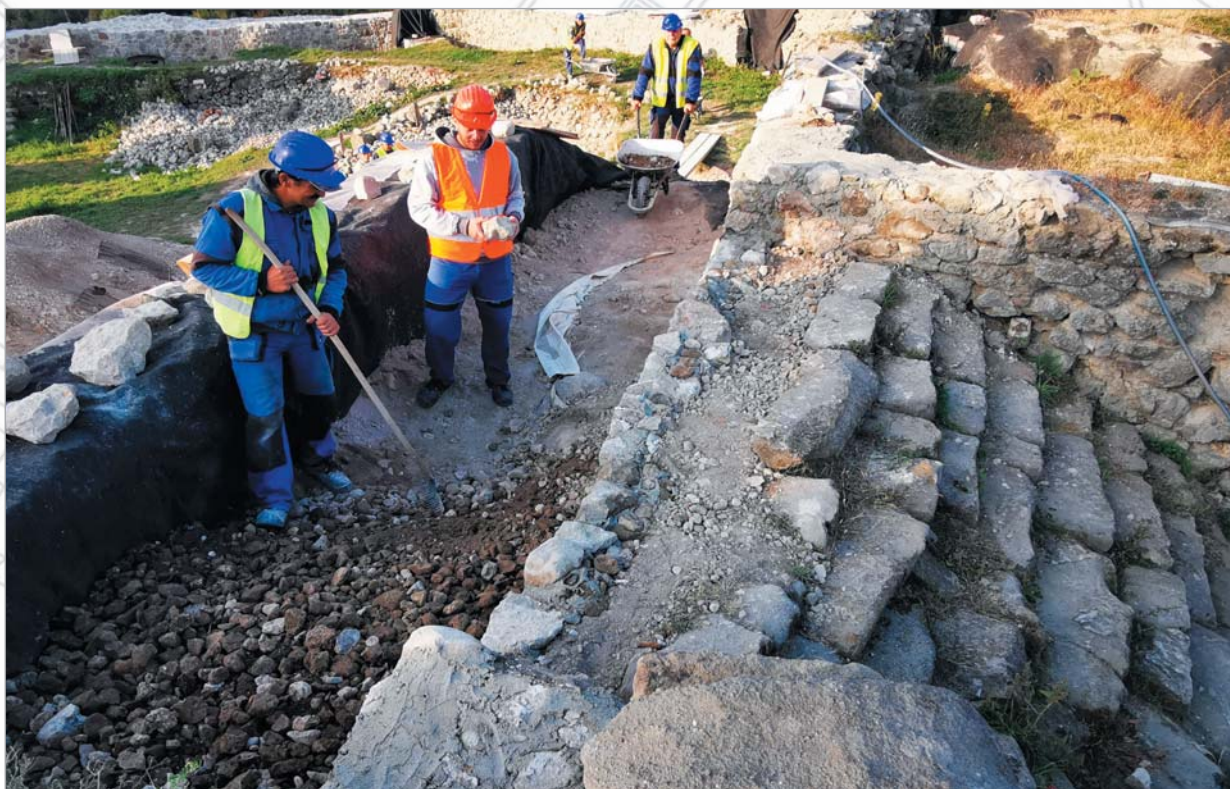
Obr. 33 Montáž ílového tesnenia po oprave muriva - zrealizovaná hydroizolácia zásypmi ílu a jeho následným vlhčením a zhutnením (Obr. 34) a odvedením zrážkových vôd, (október 2019) pred dokončovacími prácami (zásyp zeminou, zatrávnenie pochôdznej plochy)
