Obnova historických parkov  
a architektonických areálov  
v kritickom  
stavebno-technickom stave  
**HRAD MODRÝ KAMEŇ**  
VII. etapa 2019

**ZÁVEREČNÁ SPRÁVA**

## OBNOVA HISTORICKÝCH PARKOV A ARCHITEKTONICKÝCH AREÁLOV V KRITICKOM STAVEBNO-TECHNICKOM STAVE - VII. ETAPA 2019

### Obnova historických parkov a architektonických areálov v kritickom stavebno-technickom stave - časť 465/4 Záhrada

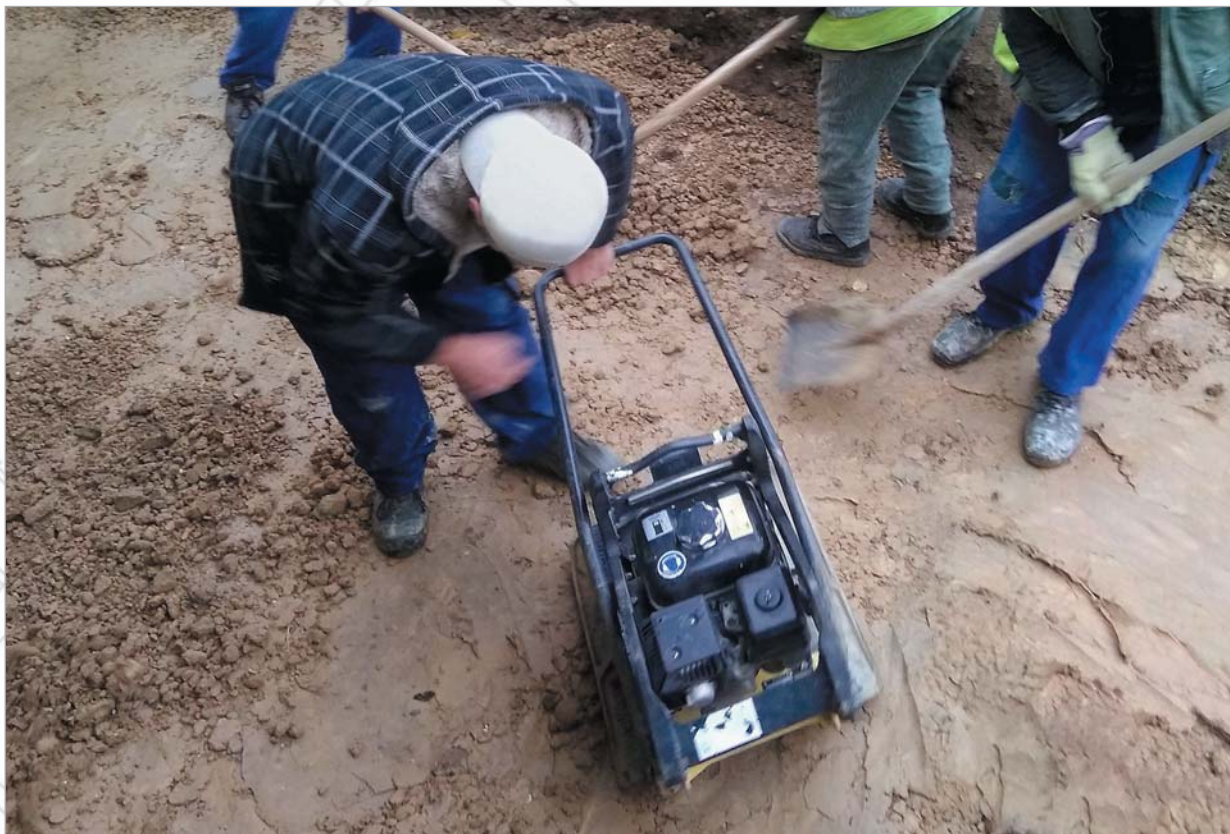
Obr. 34 Zhutňovanie ílového tesnenia vibračnou doskou

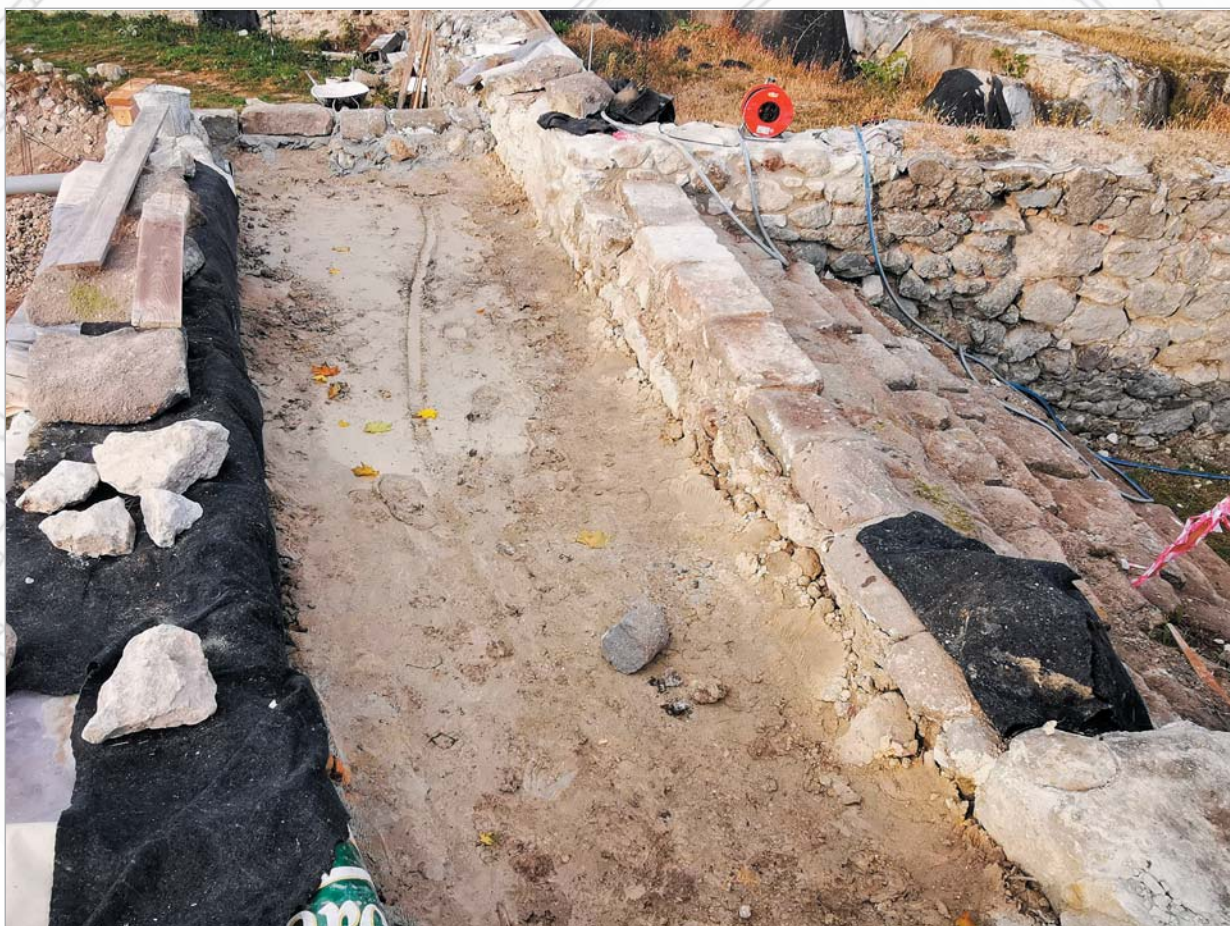
Obr. 35 Zhutnené ílové tesnenie pred zásypom zeminou

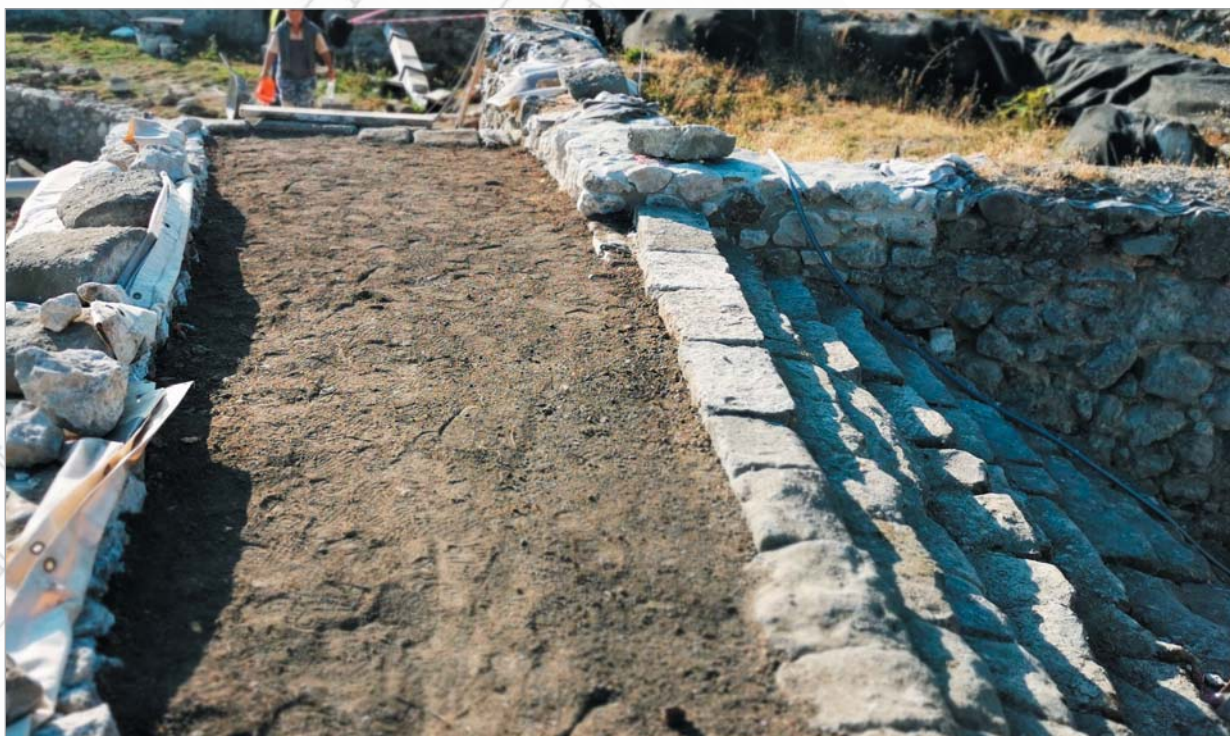
Obr. 36 Zásyp ílového tesnenia zeminou

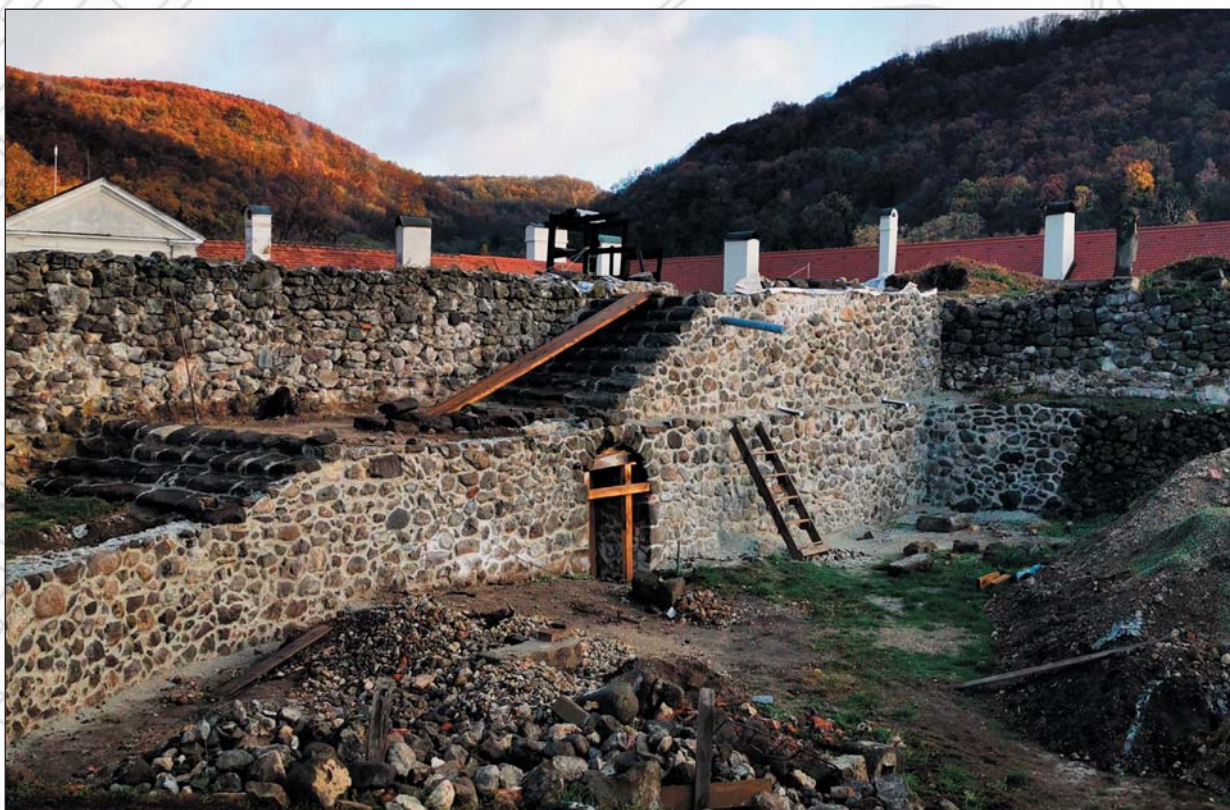
Obr. 37 Obnovené obvodové murivo a schodisko. Stav k ukončeniu etapy v novembri 2019
